## **Baumgutachten**

**Objekt :** Sommerlinde (*Tilia platyphyllos*), StU. 206 cm, Höhe ca. 21 m  
Geierstraße 10, 82110 Germering

**Daten aufgenommen am :** 04.12.2013

**Erstellt am :** 22.12.2013

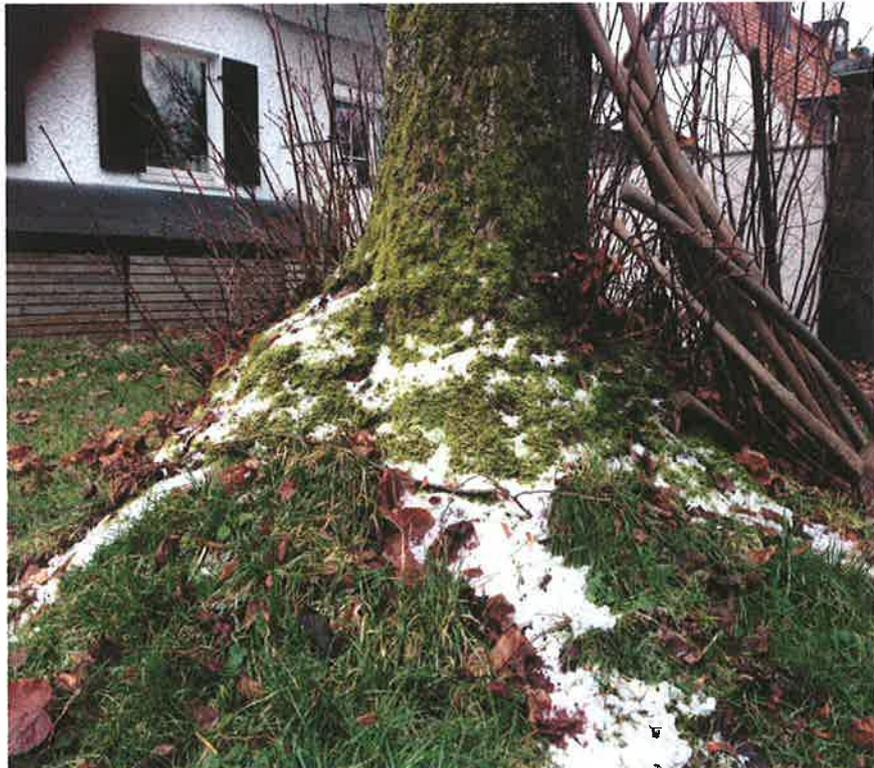
### Stammfuß / Wurzelbereich

Die Wurzelanläufe sind rund um den Wurzelhals in einem Radius von ca. 1,5 m stark erhöht, (Flaschenhalsbildung) was auf eine schlechte und für die Linde schwer durchdringbare Bodenbeschaffenheit aufweist. ( zu wenig humoser Boden, verhärteter Untergrund ) Am Stammfuß sowie im Wurzelbereich konnte kein Pilzbefall festgestellt werden. Allerdings ist bei dem vorhandenen Kronendurchmesser und der Höhe von 21 m davon auszugehen ist das die Standsicherheit und damit die Verkehrsicherheit erheblich eingeschränkt ist.

Es befinden sich erhebliche Einbuchtungen druckseitig im Stammfuß.

Weiterhin gilt festzuhalten, das der Baum bereits eine Schräglage in südwestlicher Richtung ( in Richtung Haus Nr. 12 ) aufweist.

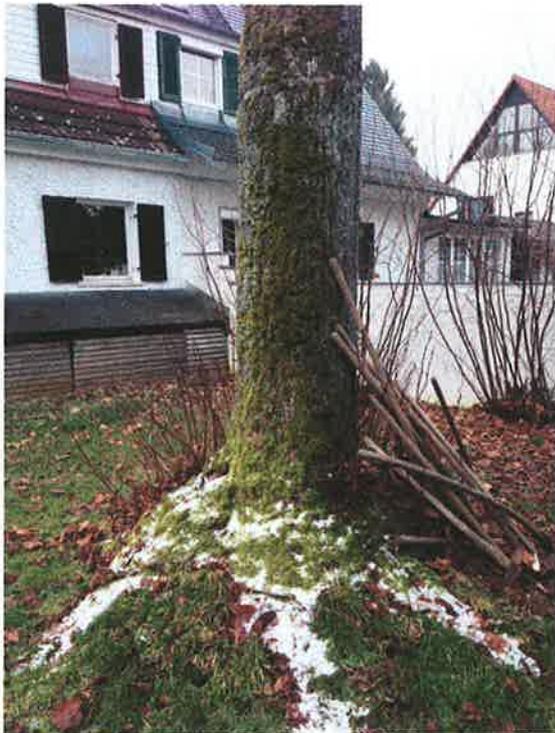
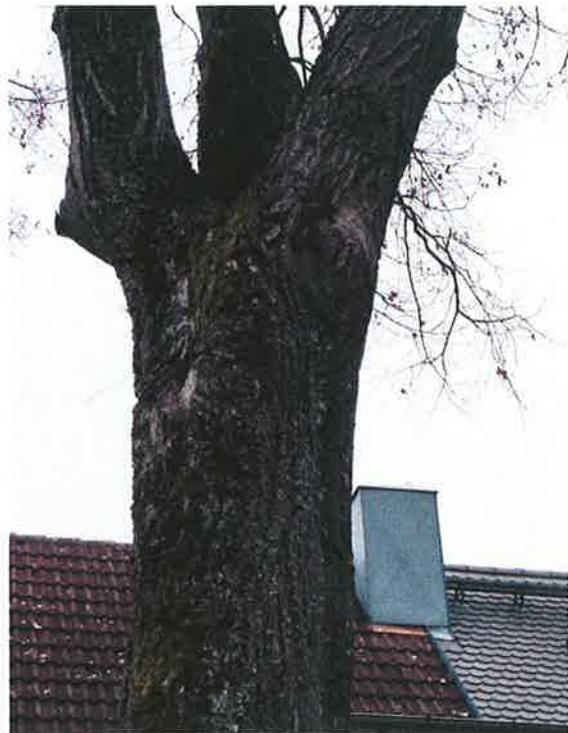
Am Stammkopf teilt sich die die Linde in drei Stämmlinge auf. Hier ist zu sehen das alle drei Stämmlinge eine massive Zwieselbildung aufweisen, d.h. das die Anbindung an den Stamm nur druckseitig erfolgt ist und zugseitig ( in der Mitte des Stammkopfes) keine Anbindung an das Kernholz vorhanden ist. Bei Zwieselbildung der Stämmlinge weiß man das sie sich mit der Zeit durch Dickenwachstum selber auseinander drücken und somit ausbrechen können, welches Vorkommen bei älteren Linden normal ist.

In der Mitte der drei Stämmlinge wurde eine Wassertasche festgestellt.

Ca. 50 cm unter den Stämmlingen wurde eine kleine Faulstelle mit sichtbarem Versorgungsschatten festgestellt.

**Das Hauptaugenmerk liegt aber auf einer Faulstelle an dem Stammling Richtung Hinterhaus**  
**Um die Tiefe der Faulstelle zu messen wurde ein Sondierungseisen verwendet.**

**Hierbei wurde eine Tiefe von knapp 40 cm festgestellt.**

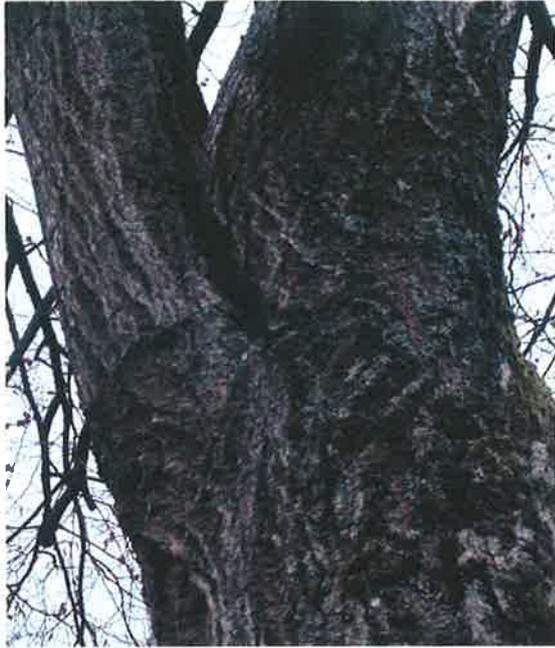
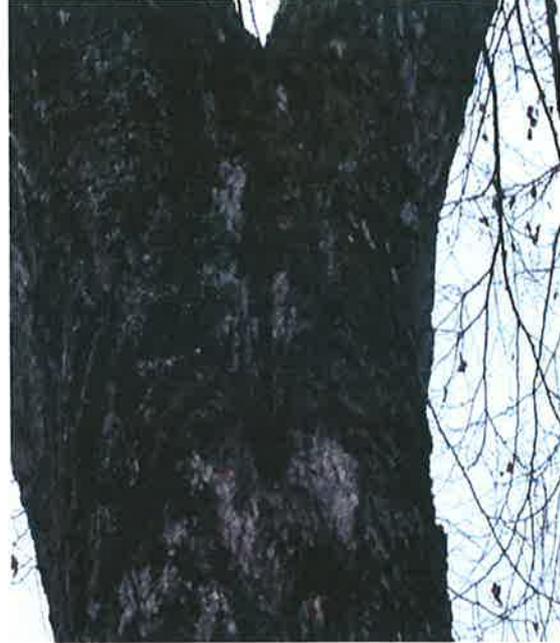
### Zwiesel mit zugseitiger Faulstelle

**Durch die weiterhin größer werdende Faulstelle mit einer derzeitigen Tiefe von knapp 40cm ist in der Zukunft keine Zustandsverbesserung in Sicht. Unter Berücksichtigung der bewohnten baumnahen Flächen (Verkehrssicherheit) und das Wohl der dort lebenden Personen und der Nachhaltigkeit für die Umwelt wäre eine Fällung mit einer darauf folgenden Nachpflanzung eines gesunden Baumes wünschenswert und das einzig sinnvolle. Dieser Entscheidung liegt zu Grunde, das auf dieser erheblichen Faulstelle 3/4 des Baumes darüber hinaus wachsen, und damit die Bruchstelle des Baumes (Hebelwirkung) eine nicht zu unterschätzende Gefahr darstellt.**

Um diese Linde Verkehrssicher zu machen müßten Einkürzungen bis in den Starkastbereich ( Äste bis zu einem Durchmesser bis 10 cm ) durchgeführt werden, und der Kronenmantel um mindestens 30 % reduziert werden damit ein Versagen des Stammkopfes verhindert wird. Weiter müßten den Bruchlasten entsprechend Kronensicherungen eingebaut werden. Hierbei gilt es die aktuelle ZTV-Baumpflege zu beachten.

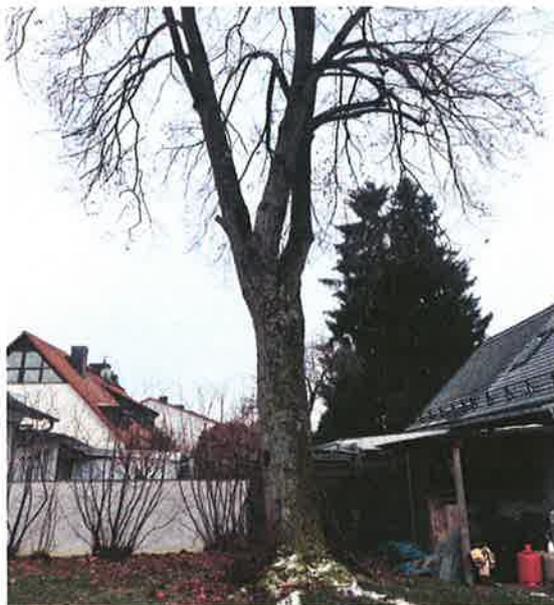
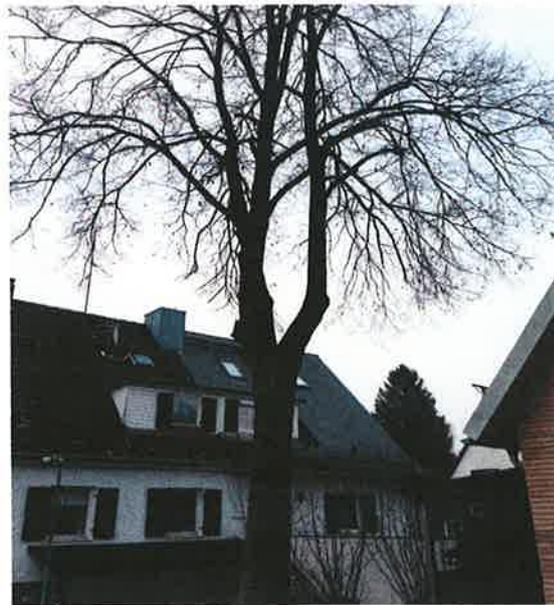
### Baumkrone

Der Wuchs der Baumkrone ist arttypisch und hat einen Durchmesser von ca. 15 m. Bei der visuellen Betrachtung wurde eine Kronensicherung (dreier-Verband) festgestellt. Diese Kronensicherung ist für diese Größe von Stämmlingen unzureichend, da diese nur eine Bruchlast von 2 to vorweist. Hier sollte aber mindestens Kronensicherungsmaterial mit einer Bruchlast von 4 to eingebaut sein um der Größe der Stämmlinge gerecht zu werden.
