# Bestandskarte Barrierefreiheit:

## 2. Quartier

### BESTAND BARRIEREFREIHEIT 2. QUARTIER

### Germering Barrierefrei 2023

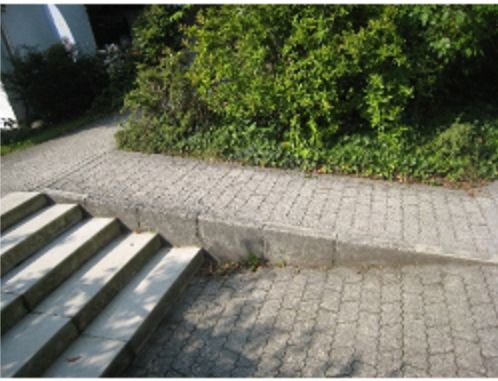
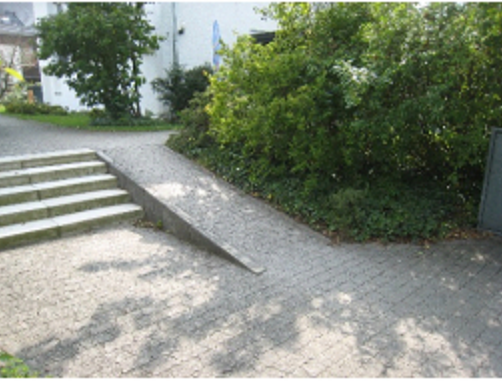
Rampe welche zu Gebäudeeingang führt

Andere Perspektive

Diese Einrichtung hat nur das Deckblatt des Fragebogens zurückgeschickt und sich darin als barrierefrei bezeichnet. Allerdings übersteigt die Steigung der Rampe die zulässige Prozentzahl bei weitem. Mindestens ein seitlicher Handlauf rechts nach der Verlängerung der Rampe auf die Normlänge wäre sinnvoll.

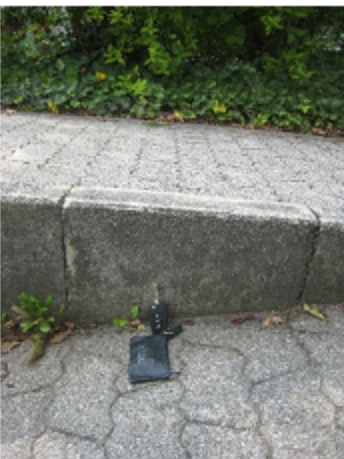
Steigung der Rampe nach ca. 1 Meter

Die Steigung des angeblich barrierefreien Zugangs liegt bei ungefähr 20 % und wäre für die meisten gehbehinderten Menschen nur schwer zu bewältigen. Zudem fehlt ein Geländer bzw. Handlauf.
