# Planungskarte Barrierefreiheit:

## 1. Quartier

### BEISPIELE FÜR NICHTBARRIEREFREIHEIT IM 1. QUARTIER

### Germering Barrierefrei 2023

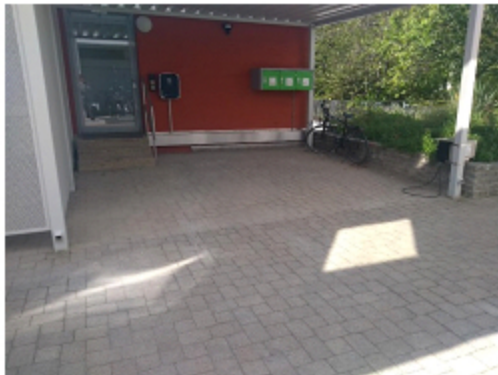
#### 1. Beispiel für Stufen bei öffentlicher Einrichtung

Aktueller Zustand: Nicht barrierefrei

In diesem Gebäude sind 4 öffentliche Einrichtungen untergebracht. Es benötigt für die Zugänglichkeit zu 3 Teileinrichtungen eine ca. 8 m lange Außenrampe, um die Eingangsstufen barrierefrei zu überbrücken. Obwohl dieser Eingang etwas versteckt liegt, bietet es sich an, die Rampe dort zu montieren, da die innere Gebäudestruktur eine Rampe am Eingang zur Domonerstraße nahezu ausschließt. Deshalb ist auch ein deutlicher Hinweis auf den neuen barrierefreien Zugang um's Eck unerlässlich. Der Kundenverkehr besteht hauptsächlich aus älteren Bürgern. Im Inneren müsste zudem ein Treppenlift angebracht werden, da die 3 Teileinrichtungen sich ausschließlich im Keller befinden. Neben einer Metallrampe wäre auch eine Betonrampe möglich. Bei beiden Varianten muss der Treppensockel vor der Tür abgerissen werden, um eine Rangierfläche von 1,5 m x 1,5 m für Rollstuhlfahrer zu ermöglichen. Außerdem ist der Einbau eines automatischen Türöffners zu empfehlen.

**Kostenschätzung:** Zur Überbrückung der drei Stufen müsste die Länge der Rampe mit Zwischenpodest beim Richtungswechsel ca. 8 m betragen, was sowohl bei einer Beton- als auch bei einer Metalllösung ca. 10.000 Euro betragen würde (ohne eine Vergrößerung des Bewegungsbereiches vor der Tür und den Umbau einer automatischen Öffnung).

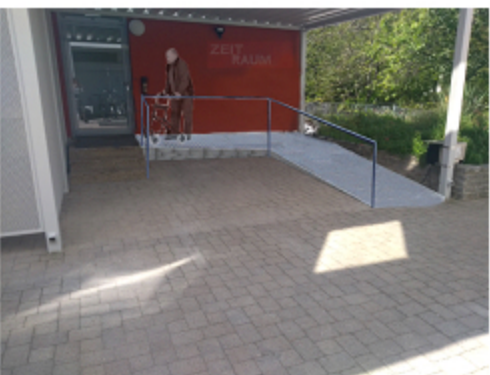
Lösungsvorschlag

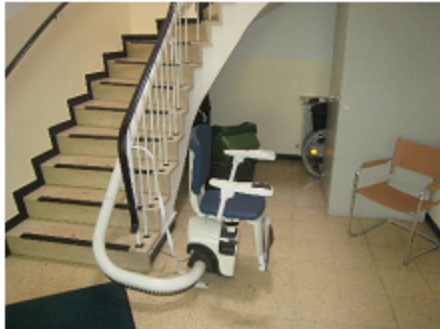
#### 2. Beispiel für barrierefreien Zugang im Treppenhaus

Barrierefreies Treppenhaus

Wenn eine Arztpraxis nur über eine Treppe innerhalb des Gebäudes zu erreichen ist, kann die Barrierefreiheit auch umgesetzt werden - mit Hilfe eines Treppenliftes und im Hintergrund durch einen zur Verfügung stehenden Rollstuhl

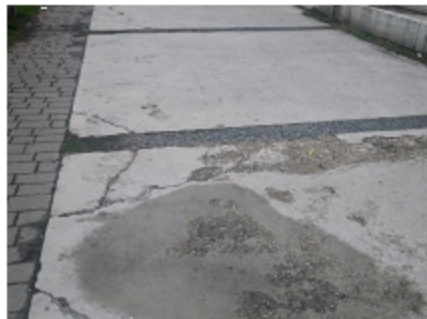
#### 3. Beispiel für problematische Belagsoberfläche

Schäden am Belag

Das Bild links zeigt den aktuellen Zustand. Während der Haupteingang nahezu barrierefrei erscheint - bis auf einen fehlenden Handlauf entlang der Rampe - erschweren deutliche Belagsschäden die Fortbewegung von Gehbehinderten im hinteren Bereich des Areals. Das nebenstehende Bild zeigt einen möglichen Zustand nach der Renovierung der Schäden. Die Einschätzung der makellosen Belagsherstellung ohne detaillierte Objektplanung mit umfassender Bestandsaufnahme gestaltet sich schwierig. Die Frage ist, ob man die großen Ort betonplatten komplett sanieren oder nur teilweise erneuern will - oder sich nicht für einen ganz anderen Belag entscheidet.

**Kostenschätzung:** Eine Erneuerung / Reparatur der beschädigten Ort betonplatten würde ca. 300 Euro / m² kosten

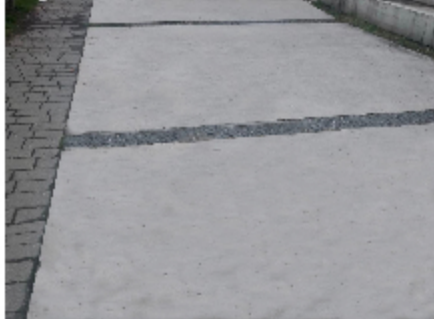
Nach Sanierung barrierefrei
