## **Baumgutachten**

**Objekt :** Sommerlinde (*Tilia platyphyllos*), StU. 206 cm, Höhe ca. 21 m  
Geierstraße 10, 82110 Germering

**Daten aufgenommen am :** 04.12.2013

**Erstellt am :** 22.12.2013

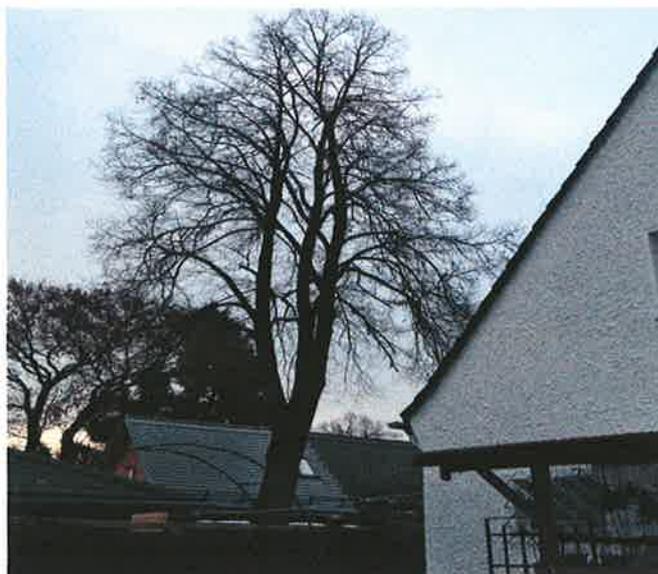
Der begutachtete Baum steht in südwestlicher Richtung in der Ecke auf dem Grundstück Geierstraße 10 in 82110 Germering. Der Stamm hat zum Nachbargrundstück ca. 5m Abstand und zum Haus Nr. 10 & 12 ca. 6m Abstand.

Die Linde steht frei am Rand zum Nachbargrundstück Haus-Nr.12 und ist ca. 3m vom Hinterhaus entfernt gemessen vom Stamm weg.
